野島掩体壕の現況把握を目的とした視察、計測探査実験及び 継続的な観察プログラムの検討

**Inspection of Present Circumstances, Measurement Exploration Experiments
and
Study on Continuous Observation Programs
for**

Nojima Bunker, Kanazawahakkei, Yokohama, Japan

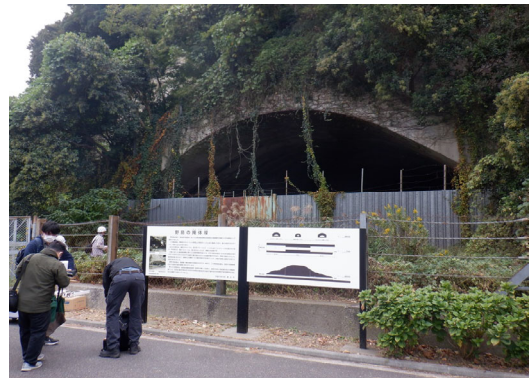
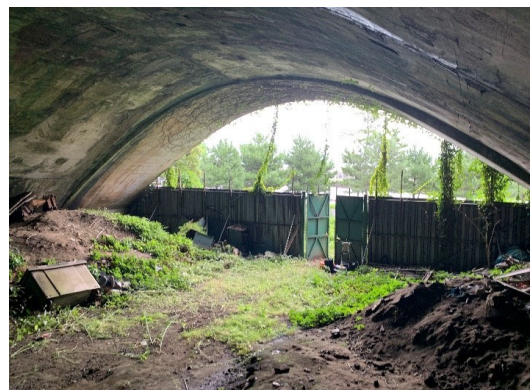
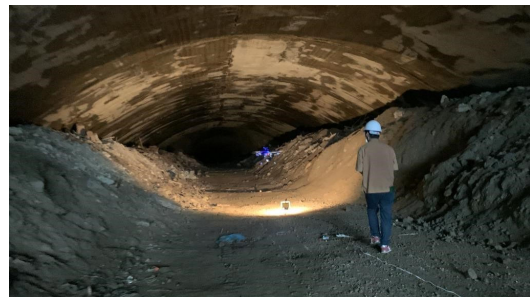
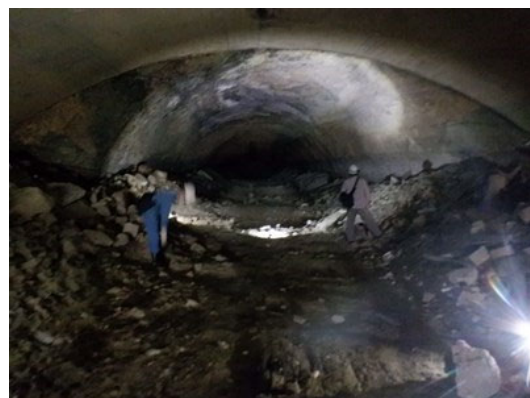
図2 東口坑門（上：外部、中上：内部、中下：奥部、下：素掘り区間）

「野島掩体壕」の注目すべき点は、地下空間の規模の大きさである。横浜市設置の情報看板によると、全長約260mであり野島山の東西を貫通している。東西出入口の幅は約20m、高さ約7mで、東側は入口(図2)から約74m、西側(図3)は入口から約84.5mの区間でコンクリート覆工が成されている。中央部約100mの区間は、幅約10m、高さ約8mで素掘りの状態である。一方、『基地設営戦の全貌—太平洋戦争海軍築城の真相と反省—』²⁾によると、東西出入口の幅は20m、コンクリート覆工区間の延長は75mであり、中央部の幅は13m、素掘り区間の延長は100mとされている。また、覆工コンクリートは、立上りおよびアーチの始端(スプリングライン、起拱部)で2m厚、アーチ頂点(拱頂部)では0.7m厚で計画されたようである(図2)。出入口部と中央部とで寸法や構造が異なることについて、『第三〇〇設営隊戦時日誌』(昭和20年[1945]3月15日～6月30日分)^{3,4)}によると、出入口部は全長コンクリート巻立てとする第一期工事であり、中央部は第二期工事だったようである。すなわち、中央部は当初より素掘りのままとすることで計画されていた可能性がある。

野島掩体壕の施工は、ドイツ式（側壁導坑式：両側の側壁部分に導坑を掘り、側壁を構築して側面の土圧を支えながら上部に掘り進め、アーチが完成した後、中央に残された部分を掘り出す）によるとされている²⁾が、図2に示すように側壁以外にも導坑を設けたようである。作業には削岩機、ボーリングマシン、自動車、機関車などの機械を使用し³⁾「海軍一の装備機械力」¹⁾のもと工事が進められていた。一方、岩盤の発破のためのダイナマイトがひっ迫するに伴い、液体酸素爆薬を使用したようである²⁾。人員については、前半期は昼夜2交代で熟練者各シフト160名が作業し、後半期には加えて400名の未熟練兵力を各シフトで増員したようである²⁾。

掩体壕の東西いずれの側にも、時期不明で土砂や廃棄物(公園管理者が置いた物も含む)が積まれていた。特に、西側は図3下に示すように、奥に土砂が高く積まれており、完全には閉塞されていないが素掘り部を望むことはできなかった。一方、東側は図2に示すように、土砂が断面の両端に覆工コンクリート立上りの高さ近くまで積まれていたものの、素掘り部まで通じていた。

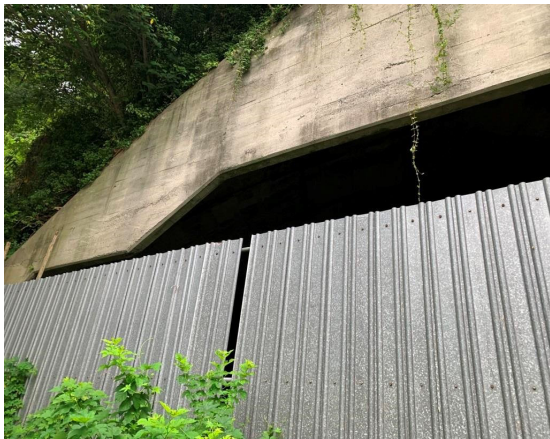
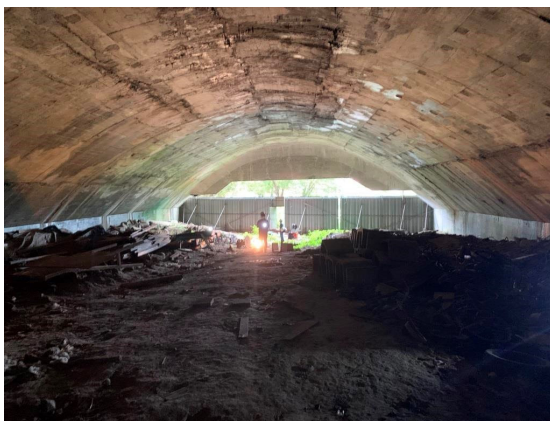
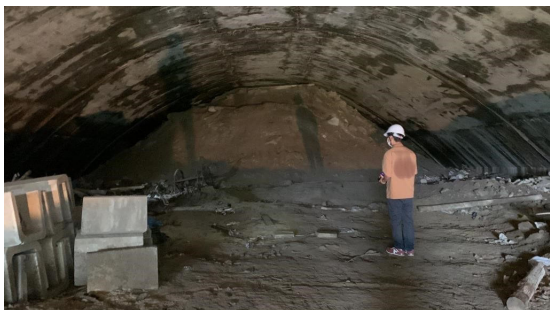
図3 西口坑門（上：外部、中：内部、
下：奥部）

出入口部は、図2・3に示すように掩体壕の東西で坑門の形状が異なり、西側坑門にはコンクリートの垂れ壁が

取付けられている(図3上)。この壁は、攻撃に対して内部の機体を守る目的であり、壁面は機体の出し入れが行えるよう機体の形状に合わせた形となっている。一方、東側坑門には垂れ壁は無いが、坑門から約2mの範囲で覆工コンクリートが増し厚されている(写真2右)。増し厚は、アーチ始端から頂点にかけてされている。また写真3に示すように、増し厚されていない他のコンクリートと異なり表面に型枠セパレーター穴を埋めた跡が見られることから、時期不明ではあるが、覆工コンクリートアーチに対して後で打ち継ぎした可能性が考えられる。

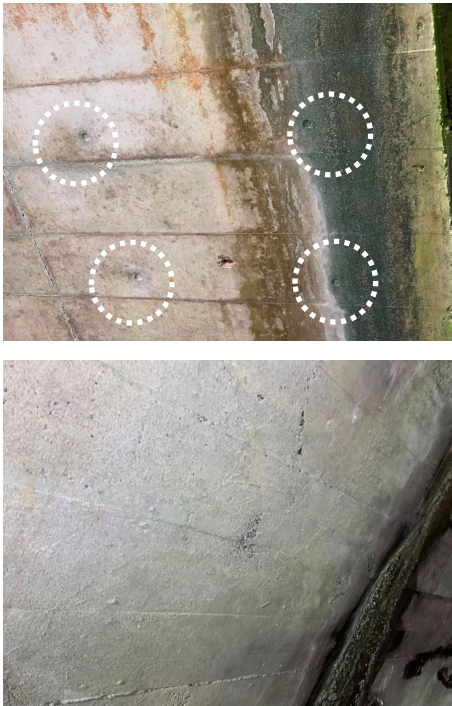
図5 東側坑門

上：増し厚部(破線丸印：セパレーター穴跡)
下：非増し厚部

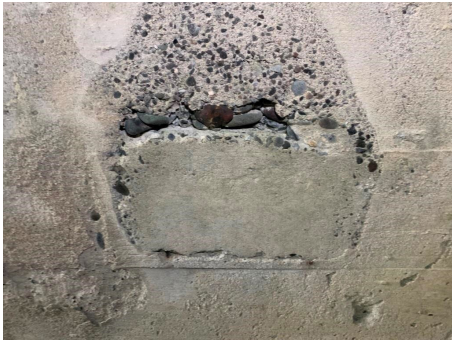
図8 骨材の様子（東側）

一部コンクリート表面が剥離している箇所を観察すると、図8に示すようにコンクリート内部に丸石が見られ、このことから粗骨材として川砂利を使用していたことが推察できる。また、図9に示すようにコンクリート内の金属に錆が生じたことによりコンクリートに剥落が生じている箇所が2、3か所あった。しかしながら、後述の内部鉄筋探査の結果、増し厚部以外の覆工コンクリートには内部鉄筋の存在を確認できなかったことから、写真9の腐食している金属は、型枠に使用された鉄線(番線)などの仮設の鉄材が埋まっている可能性が考えられる。

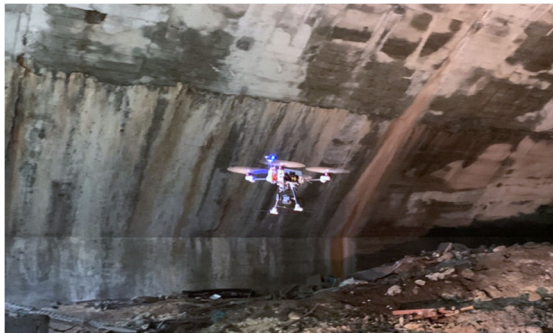
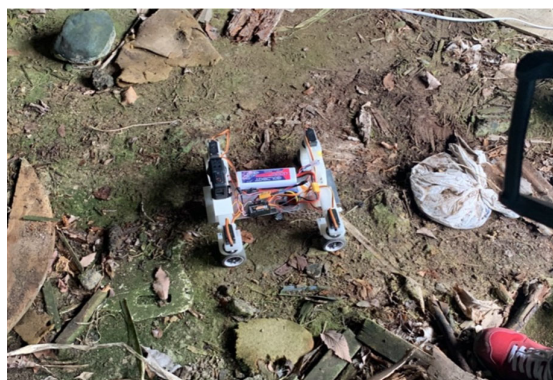
図10 上：ドローン（UAV）、AeroFlex Ibis
下：UGV、AeroFlex Serval

東側/西側坑門から掩体壕奥部に向かって無人機を進入させて、内部の様子を観察した。UAVの使用機材は「AeroFlex Ibis」（図10上、小型カメラを用いた掩体壕内の撮影）、「DJI Mavic Air」（UAVが飛行可能な環境かどうかのチェック）、「DJI Mavic 2」（搭載カメラを用いた掩体壕内の撮影と測量）であり、UGVの使用機材は「AeroFlex Serval」（図10下、Insta360カメラを搭載して掩体壕内を隈なく走行し、全体を360°映像として記録）である。

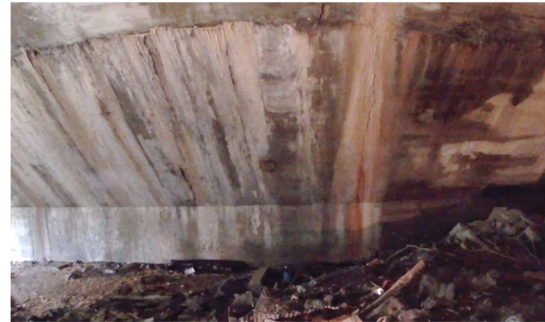
図11 UAVから撮影した壁面

UAVを用いて掩体壕内の空撮と天井の測量を行うために、ハロゲン灯光源によって掩体壕内部全体を照らしている。西側であればほぼ見通せる程度の環境を、準備することができた。Fig7より、UAV「Ibis」を壁面より2m付近まで接近させた結果、壁面の様子がよく捉えられていることがわかる（図11）。西口の調査では光源が十分に確保できたため、UAVの映像より天井部分の3次元モデル化を試みた（図12）。

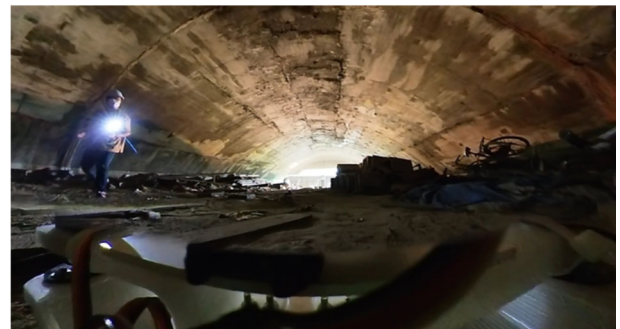
図13 UGVが撮影した360°画像

UGV「Serval」にInsta360を搭載し、掩体壕内を満遍なく走行させ、それを映像として記録した。1フレームで掩体壕内の様子を記録することに成功した（図13）。

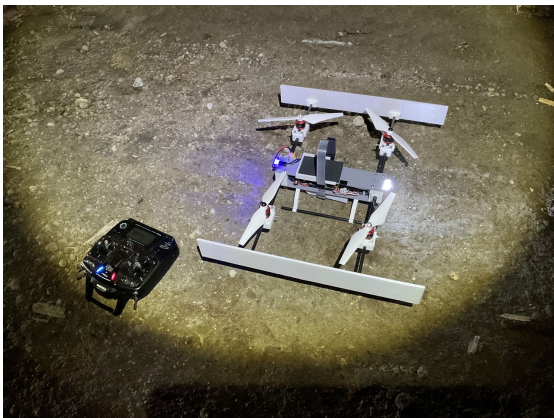
図14 洞窟探査用実験ドローン（UAV）
AeroFlex Colibri

計測機器としてLiDARセンサ内蔵の「iPhone13Pro」を搭載したUAV「AeroFlex Colibri」（図14）によって簡易写真レーザ測量を行い、掩体壕天井部分の3次元モデル化を試みた。より広範囲を計測するために、ロール方向とピッチ方向 $\pm 15^\circ$ のバンクをさせるように手動操縦し、掩体壕内を水平方向と垂直方向にランダムに飛行させた（図15）。アプリ「Scaniverse-3D」を使用して天井部分の3次元モデル化を行った（図16）。

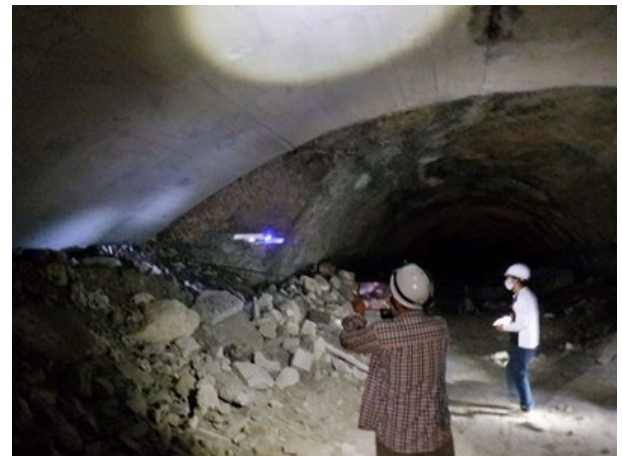
図17 壁面接近飛行実験

飛行中のUAVが壁面に接近すると、ロータが起こした気流が壁面に干渉・反射して、UAVの飛行安定性に影響を与える場合がある。影響の解析を行うために、UAVを壁面に接近させる実験を行い（図17）、その飛行データをもとに考察を行なった（別稿の『野島掩体壕における火星地下空洞計測探査UAVの予備実験』に詳細を掲載）。

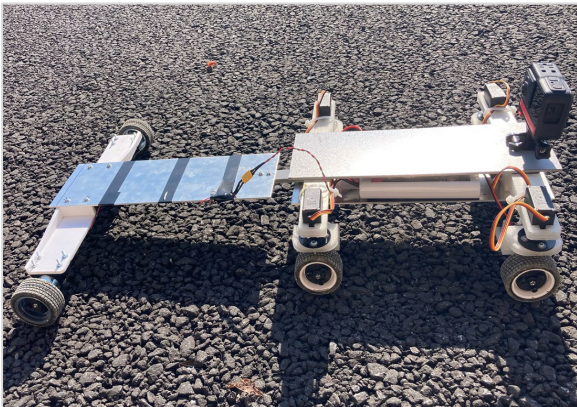
図 18 連結式 UGV

第1回調査実験では、UGVは素掘り区間への十分な進入を果たせなかった。第2回調査実験では、同型のUGVを繋げて安定性と走破力を向上させた連結式UGV（図18）によって素掘り区間において進入走行実験を実施することができた（図19）。

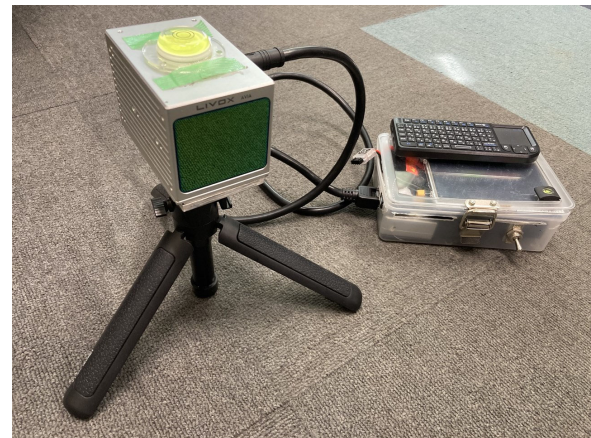
図 20 小型 LiDAR の携行型装備

近年、LiDAR 装置の小型化と省電力化が進み、短時間で高密度な形状測定が可能になってきた。第 2 回調査実験では、小型 LiDAR を携行した調査作業者が徒歩で東側坑門から進入しつつ、約 5 分でコンクリート覆工区間のレーザー測定を完了させた。さらにコンクリート覆工区間と素掘り区間の境界点で約 5 分立ち止まり、素掘り区間のレーザー測定を完了させた。また、その場で処理を行い 3 次元点群データ (図 21) を得ることができた。
